# БЕРЕГОЗАЩИТНЫЕ СООРУЖЕНИЯ КРЫМА: ВОСТОЧНОЕ ПОБЕРЕЖЬЕ

**Горячкин Ю. Н.,**  
доктор географ. наук, ведущий  
научный сотрудник Морского  
гидрофизического института  
РАН (г. Севастополь)

**Аннотация.** В заключительной статье из цикла работ, посвященных берегозащитным сооружениям Крыма, рассматривается история создания, современное состояние и эффективность берегозащиты Восточного побережья.

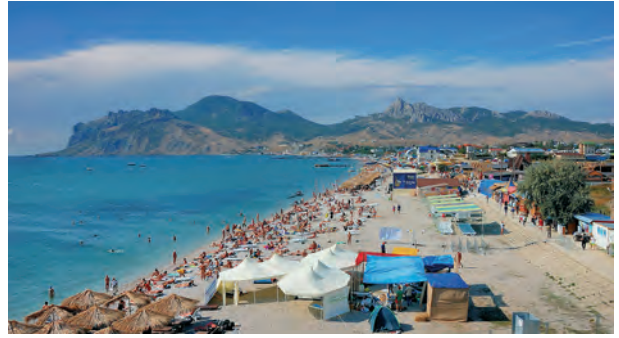
Одной из «горячих» точек и одновременно примером, как хозяйственная деятельность создает проблемы в береговой зоне, является знаменитая Коктебельская бухта, в которой находится курортный пгт Коктебель (рис.1). Бухта представляет собой замкнутую литодинамическую ячейку, где издавна существовали естественные песчано-гравийно-галечные пляжи, источником которых служили выносы нескольких водотоков, впадающих в бухту, и абразия ее мысов. Заметную долю в питании пляжей песком составлял и биогенный материал, принесенный с подводного берегового склона.

Рис. 1. Вид с востока на Коктебельскую бухту, на заднем плане массив Карадага

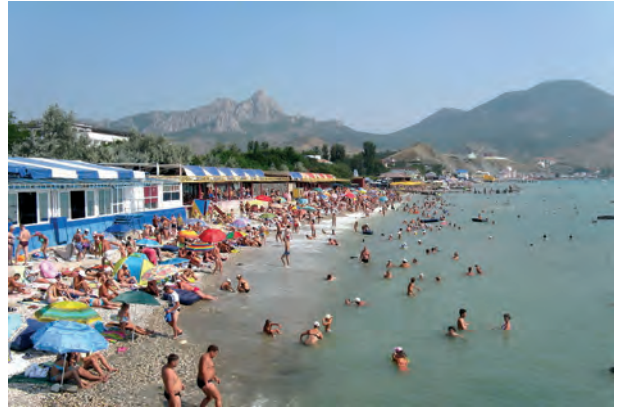
Рис. 2. Пляж в западной части Коктебеля

косно-ступенчатой волногасящей набережной (ОСВН), предназначенной для гашения остаточной волновой энергии в случае, если ширина пляжа под воздействием неблагоприятных факторов станет менее расчетной. Целесообразность такого решения подтверждалась опытом 1967 г. К 1991 г. была построена ОСВН двумя участками суммарной протяженностью около 300 м и отсыпан свободный пляж шириной до 30 м. В западной и восточной частях бухты в 1986–1990 гг. была выполнена резервная отсыпка щебня поперечником 3–15 см, состоящего из гранита и известняка примерно в равных количествах. Отсыпанный материал постепенно мигрировал в центральную часть Коктебельской бухты, в район, занимаемый рекреационными объектами. В результате этого процесса образовался пляж значительной ширины (20–25 м). В настоящее время (2016 г.) он уменьшился до 10–15 м (рис. 2).

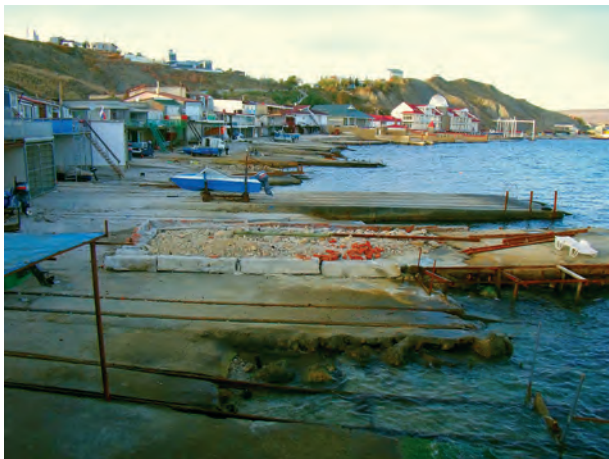
В 2004–2005 гг. началась массовая самовольная хаотичная застройка участка резервной отсыпки в западной части бухты зданиями лодочных эллингов, сооружениями для спуска плавсредств, а также другими строениями, площадками и стенками, образующими «набережную». Пляж в этом районе стал резко сокращаться. О недопустимости строительства на участке резервной отсыпки и неизбежности разрушения построенных сооружений волновым воздействием неоднократно говорилось на различного рода совещаниях, но ремонт и реконструкция этих объектов, уродующих уникальный пейзаж Коктебеля, продолжается и в настоящее время (рис. 3). Не помогает и вмешательство первых лиц Республики Крым. Нетрудно предугадать, что пополнение пляжей Коктебельской бухты за счет переноса пляжевого материала с западного участка в обозримом будущем прекратится ввиду того, что источник пополнения пляжей фактически иссякает. Пока Кокте-

**Рис. 3. Самодельная застройка в районе резервной отсыпки в западной части Коктебельской бухты**

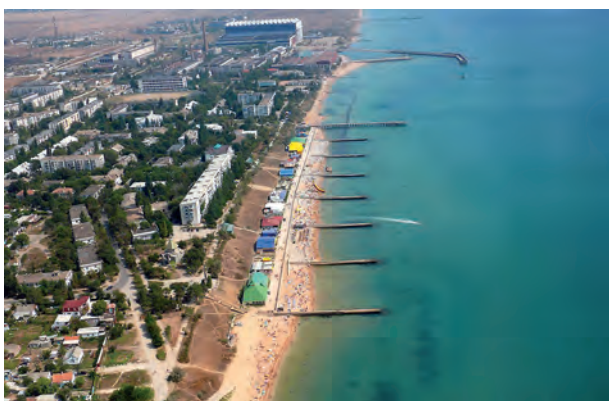
**Рис. 4. Общий вид берегозащитных сооружений п. Приморский**

Единственный объект в Восточном Крыму, включенный в финансирование берегозащитных мероприятий по федеральной целевой программе «Социально-экономическое развитие Республики Крым и г. Севастополя до 2020 года», — это берегозащитные сооружения в пгт Приморский, г. Феодосия (рис. 4). На них выделяется 20% всей суммы финансирования, что, на наш взгляд, не соответствует ни роли этого региона, ни приоритетности решения проблем в береговой зоне Крыма. Берегоукрепительные сооружения пгт Приморский общей протяженностью 1800 м расположены на побережье Феодосийского залива, в 8 км северо-восточнее г. Феодосии. В комплекс берегозащиты (для защиты от оползневой опасности и размыва берега) входят волногасящее сооружение продольного типа с откосной частью и подводным волноломом, построенное в 1969 г. (1300 м), и участок протяженностью 500 м с набережной, искусственным галечным

пляжем и семью бунами, построенными в 1986–1990 гг. Буны выполнены из сборных железобетонных коробов и бетонных массивов с корневой частью и надстройкой из монолитного бетона. После окончания строительства бун, которые перехватили вдольбереговую поток наносов, пляж к западу от них исчез. В настоящее время в кладке бун имеются сквозные зазоры, отдельные короба выступают в плане на 10–20 см, в стенках трещины, местами разрушен верхний слой бетона. Другими словами, здесь наблюдается, к сожалению, обычное для Крыма состояние объектов. В гораздо более худшем состоянии находится откосная берегозащита. Массивы берм и плиты просели, между ними образовались зазоры, что вызвало просадку и разрушение плит. Поверхностный слой бетона массивов и плит размыт до ржавой арматуры. В целом состояние конструктивных элементов крайне травмоопасно и требует реконструкции (рис. 5). В Приморском находятся и незаконченные строительством берегоукрепительные сооружения вертолетного завода, состоящие из ОСВН, подпорной стены второго яруса, свайного ростверка. Волногасящий пляж периодически отсутствует или вновь возникает, однако ширина его крайне незначительна, некоторые конструкции разобраны. Необходимо отметить, что, несмотря на все проблемы в береговой зоне, включая периодически активизирующиеся оползни, здесь в нулевых годах XXI в. велось строительство коттеджей в непосредственной близости от уреза вблизи бровки клифа.

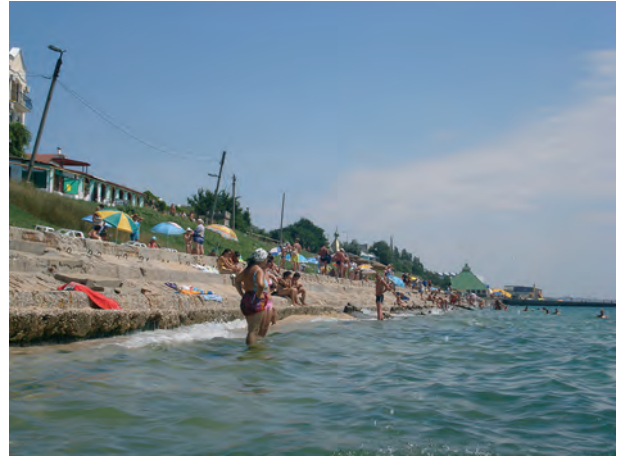
**Рис. 5.** Вид береговой линии с откосными сооружениями в п. Приморский

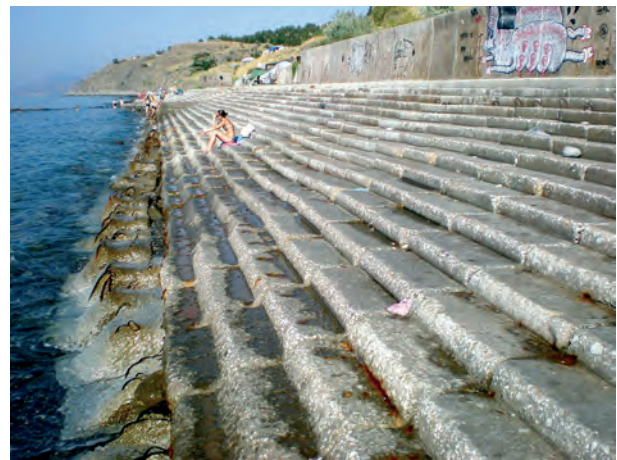
**Рис. 6.** Откосно-ступенчатая волногасящая набережная в п. Морское

В п. Морское незаконченное строительство ОСВН без их консервации привело к ситуации, сходной с с. Песчаное в Западном Крыму, но с меньшими последствиями (рис. 6). Проектная длина составляла 2700 м, из которых было построено около 1300 м. К сегодняшнему дню полностью разрушены конструкции примерно на половине их общей протяженности, продолжается размыв берегового уступа, что угрожает автодороге Алушта — Судак. На значительной части состояние берегозащиты можно охарактеризовать как неблагоприятное, частично конструкции ОСВН перекрыты пляжевым материалом. В отличие от с. Песчаное, волногасящий пляж, хотя и меньше проектной ширины, все-таки существует, что спасает конструкции от окончательного разрушения. В нормальном эксплуатационном режиме находится ОСВН в восточной части, где ширина надводной части пляжа, который подпитывается твердым стоком р. Ворон, составляет более 30 м.

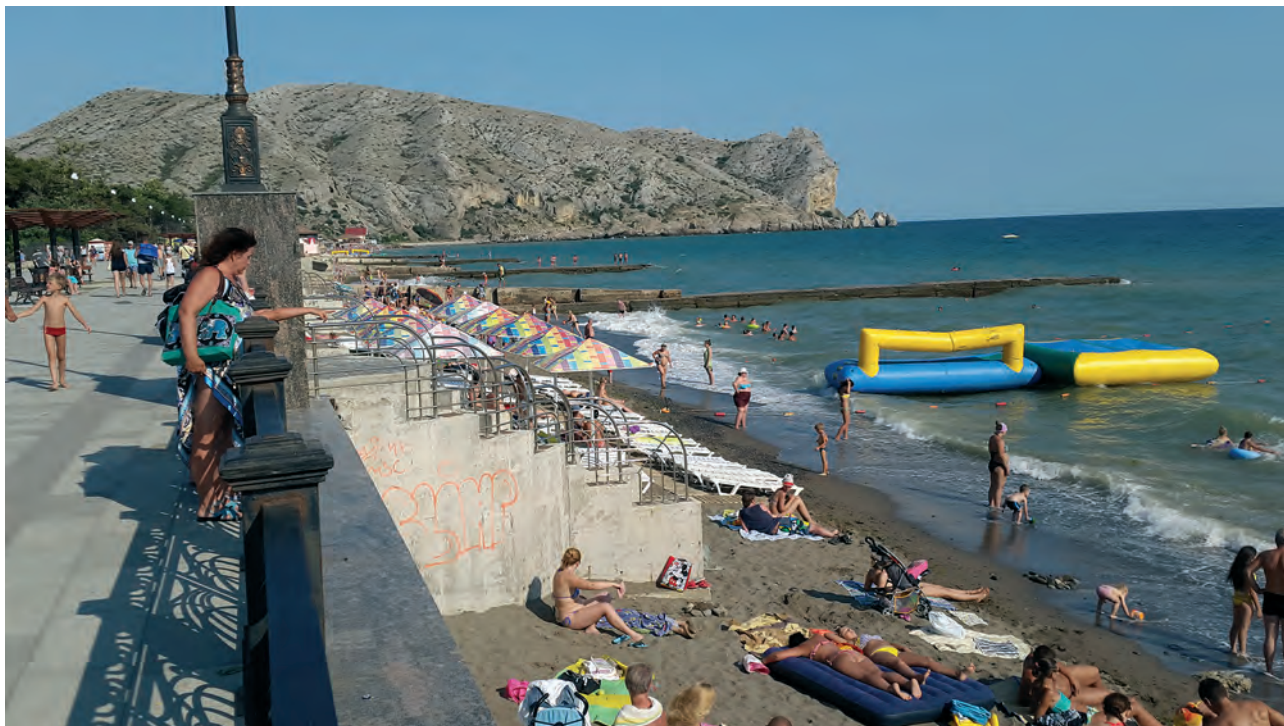
**Рис. 7.** пляж и берегозащитные сооружения в г. Судак

бережной г. Судака, построенной в начале 70-х гг. XX в. и давно нуждающейся в ремонте. Основание подпорной стены в западной части Судакской бухты постоянно подвергается размыву, т. к. недостаточно защищено от волнового воздействия (рис. 7). Еще в начале 1960-х гг. здесь был естественный гравийно-галечный пляж с большой долей песка, круто поднимающийся уступами от уреза, его ширина достигала 10–15 м. В центральной части бухты ширина пляжа составляла 40–60 м [9].

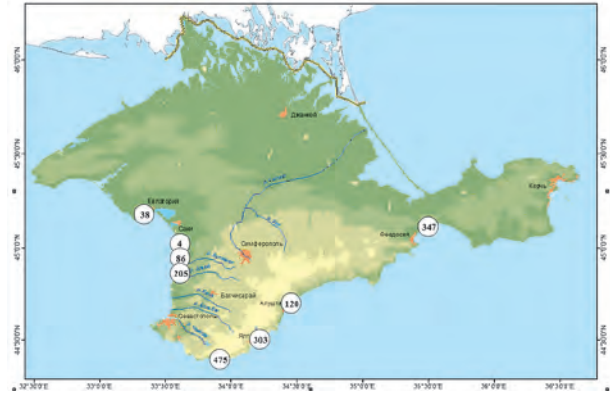
**Рис. 8. Местоположение объектов и объем финансирования берегозащитных мероприятий по федеральной целевой программе на 2015–2020 гг. (в млн руб.)**

Согласно федеральной целевой программе «Социально-экономическое развитие Республики Крым и г. Севастополя до 2020 года» на берегозащитные мероприятия выделяется около 1,5 млрд руб. (рис. 8). Важно, чтобы деньги, прямо скажем, не очень большие, по сравнению с масштабом проблемы, были использованы максимально эффективно и принесли пользу, а не вред.
