# БЕРЕГОЗАЩИТНЫЕ СООРУЖЕНИЯ КРЫМА: ЮЖНЫЙ БЕРЕГ

**Аннотация.** В третьей из цикла статей, посвященных берегозащитным сооружениям Крыма, рассматривается история создания, современное состояние и эффективность берегозащиты Южного берега Крыма.

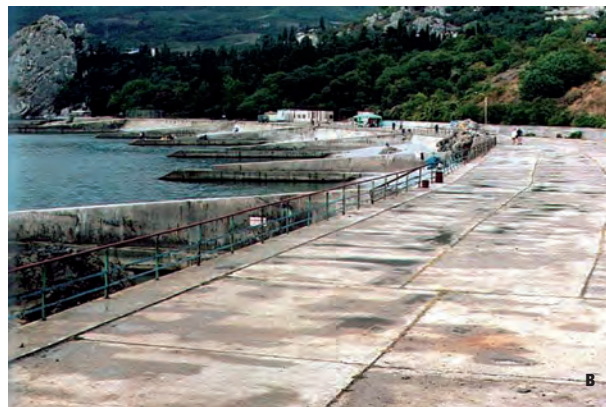
**Рис. 1. Схема типичной буны: а) продольный разрез; б) поперечный разрез; в) типичная схема берегозащиты на ЮБК с системой бун (Артек)**

В основу берегозащиты ЮБК была заложена идея формирования искусственного пляжа с использованием в качестве пляжеудерживающих элементов системы бун. Буны выполнялись из бетонных блоков массой 50–90 т, устанавливаемых на насыпном каменном ложе; в мористой части устанавливался наиболее массивный, обтекаемый головной блок (рис. 1, а, б). Для предотвращения перебрасывания гальки на бунах выполнялся бетонный защитный гребень, который примыкал к гидравлической стенке набережной. В межбунные пространства завозился щебень, который за несколько лет окатывался и формировал галечные пляжи. Перенос щебня ограничивался межбунными пространствами, а потеря на истирание оценивалась величиной до 3–5% в год. Для противодействия уходу пляжевого материала вниз по береговому склону создавались подводные банкеты. Первоначально буны возводились до глубин 3,0–3,5 м, со временем головной блок, как правило, выносился до 5,5–6,0 м, а гребни на бунах стали возводиться до высоты 4,0 м над уровнем моря. Независимо от конструкции волногасителя берегозащитного сооружения создавалась широкая (8–40 м) насыпь высотой

не менее 4 м, которая являлась обязательным компонентом. При широко распространенных оползнях такая насыпь служит для снижения нагрузки опоры в нижней части оползневого склона, что во многих случаях является решающим стабилизирующим фактором. На некоторых бунах возводились опоры под солярии. Последние не оправдали себя в эксплуатации (в основном из-за отсутствия надлежащего ухода) и в настоящее время или демонтированы, или находятся в аварийном состоянии. Некоторые из них, в силу коммерческих

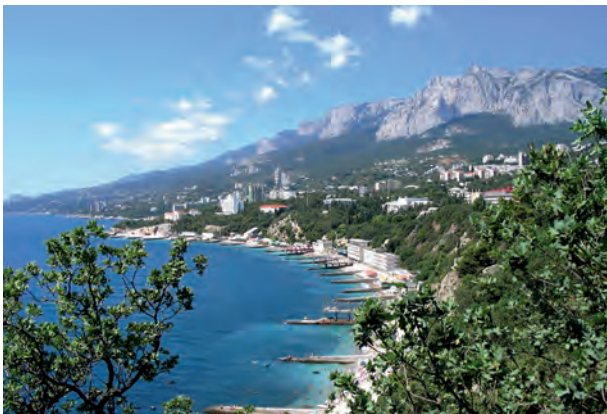
**Рис. 2.** Вид береговой линии Южного берега Крыма

Вместе с тем нужно прямо сказать, что определенный ущерб был нанесен эстетической стороне восприятия уникальной в прошлом природы ЮБК (рис. 2). Бетонный берег с монотонными бунами на протяжении многих километров, безусловно, не радует глаз, что не раз отмечалось [6, 7]. В сочетании со стремлением застроить любой клочок земли, даже в уникальных парках, — это может рано или поздно привести к утрате привлекательности ЮБК как курорта. Так, например, знаменитую Царскую тропу — туристический объект в окрестностях Ялты, откуда ранее любовались морем и горами, застраивают с двух сторон коттеджами и огораживают заборами, теперь большая часть прекрасных пейзажей и видов скрыта от глаз. Началось постепенное наступление на оставшиеся незастроенные мысовые участки (рис. 3). Сдерживают этот порыв пока только наличие в таких районах сложных геологических условий и большие глубины.

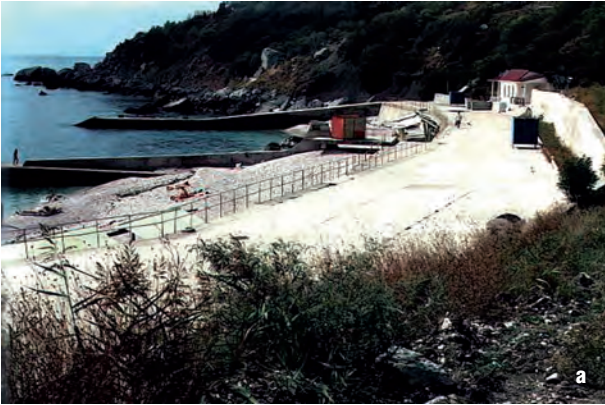
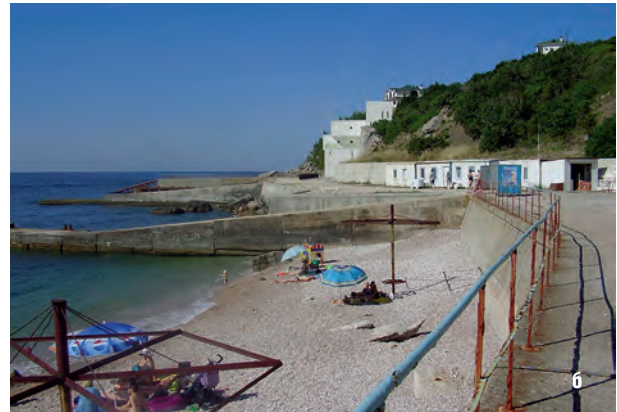
**Рис. 3. Берегозащитные сооружения в районе Фороса: а) 2007 г.; б) 2015 г.**

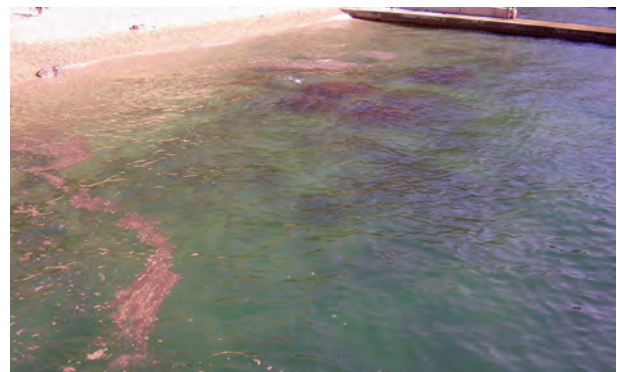
**Рис. 4. Результат застойных явлений в межбунных пространствах**

Другая проблема — застойные явления в межбунных пространствах, которые обусловлены уменьшением водообмена и изменением гидрохимического режима, что приводит к негативному воздействию на количественный состав прибрежных биоценозов, уменьшая способность морской воды к самоочищению, и делает малопривлекательным купание (рис. 4). На сегодняшний день ни один из видов берегозащит-

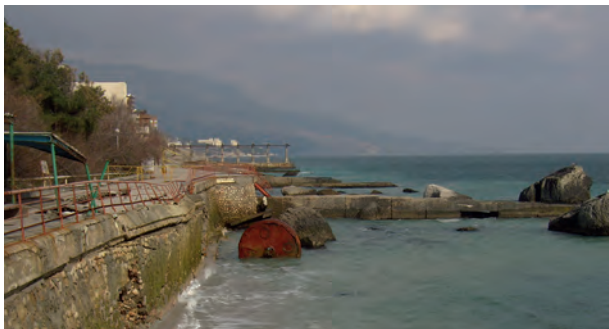
**Рис. 5. Набережная и пляж санатория «Форос»**

Примером развития процессов, характерных для всего ЮБК, может служить состояние берегозащиты санатория «Форос», который был построен в конце 1980-х гг. Управлением делами ЦК КПСС и предназначался первоначально для партийного руководства. Последовательное снижение оптимальной ширины пляжа привело к катастрофической ситуации: после исчезновения пляжа абразии стала подвергаться гидротехническая стена 1-го уровня. Косметический ремонт (упрочнение бетонным раствором тела стенки) не привел к ощутимым результатам, и вскоре произошел подмыв под тело набережной и ее обрушение. Такое развитие ситуации является типичным для всех систем берегозащиты, применяемых на ЮБК в условиях отсутствия средств. На рис. 5 представлен «пляж» этого санатория.

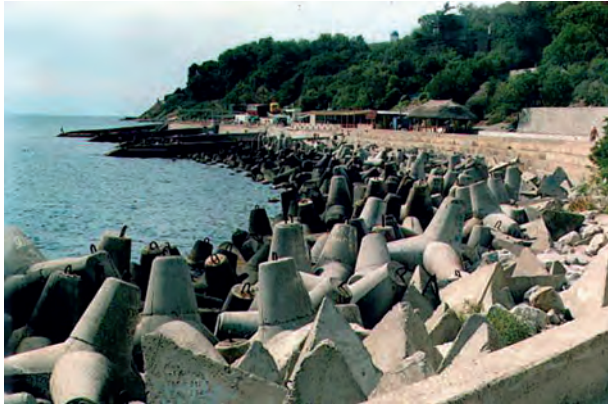
**Рис. 6. Аварийные берегоукрепительные сооружения г. Алупки**

По соседству с этими объектами находится Лименская бухта, которую классик советского береговедения В. П. Зенкович приводил как пример берегов, не подверженных разрушительному действию моря [9]. Моря, но не человека. В начале нулевых годов XXI в. на берегу бухты был построен аквапарк. Для защиты от начавшихся подвижек склона в прибойную зону были завезены валуны, различные бетонные конструкции и строительный мусор. Эти мероприятия замедлили процесс размыва берега, но не остановили его. В результате еще один уголок природы ЮБК утратил свою привлекательность. Здесь уместно сказать, что зачастую побережье ЮБК выглядит, словно это не курортная зона, а линия обороны от возможного десанта (рис. 6).

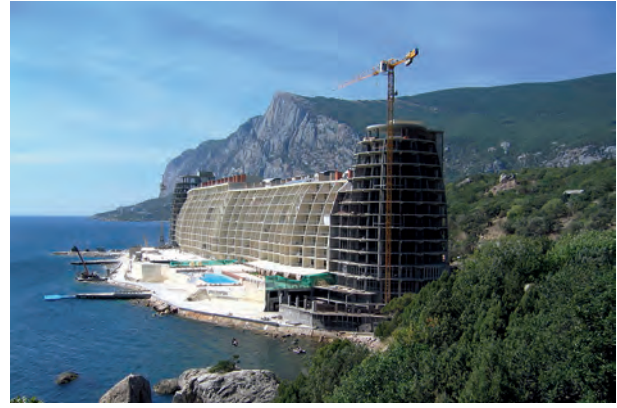
**Рис. 7. Отель «Бухта мечты» в бухте Ласпи**

Вид огромного железобетонного укрепления имеет и построенный в 2009 г. в бухте Ласпи, несмотря на многочисленные протесты общественности, отель с поэтическим названием «Бухта мечты». Вопреки всем архитектурным традициям многоэтажное сооружение было построено прямо на урзе моря, навсегда изуродовав уникальный ландшафт бухты (рис. 7). Уже на этапе строительства возникли серьезные проблемы, поскольку оно велось в оползневом районе, по соседству с эрозионным врезом, по которому разгружаются потоки ливневых вод. В непосредственной близости от строительства имеются многочисленные оползневые срывы. После начала строительства в результате оползневых подвижек грунта полотно проходящей здесь дороги просело на 3 м. После первых же штормов железобетонная набережная была уничтожена, повреждены эллинги. Массивная волноотбойная стенка была разорвана на несколько частей и повернута в различных плоскостях; волны вымыли из-под железобетонного покрытия засыпку (щебень и мелкие глыбы известняка). Для ремонта в покрытие набережной были пробурены скважины для инъектирования цементного раствора в образовавшиеся пустоты, туда укладывали мешки из парашютной ткани, в которые закладывался бетон. При этом бетон, облекая крупные глыбы наброски, скреплял их между собой. Затраты на ремонт оказались очень большими. Возникает вопрос — есть ли необходимость возведения таких объектов в особо сложных инженерно-геологических условиях? Вопрос риторический... А ведь кроме штормового воздействия существует опасность обрушения
