БЕРЕГОЗАЩИТНЫЕ СООРУЖЕНИЯ КРЫМА: ЗАПАДНОЕ ПОБЕРЕЖЬЕ, ЧАСТЬ 1

Горячкин Ю. Н.,
доктор географ. наук, ведущий
научный сотрудник Морского
гидрофизического института
РАН (г. Севастополь)

Аннотация. В первой из цикла статей, посвященных берегозащитным сооружениям Крыма, рассматривается история создания, современное состояние и эффективность берегозащиты на участках побережья Западного Крыма в г. Евпатории и пгт Николаевка.

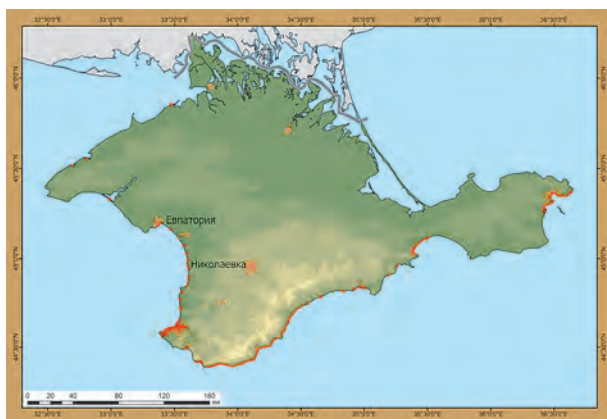
Рис. 1. Места размещения берегозащитных сооружений в Крыму (отмечены красным)

гозащитных сооружений Крыма находится в эксплуатации более 30–40 лет (при заложенном в проекты расчетном сроке службы 25 лет), что само по себе является существенной проблемой. Основными районами размещения берегозащитных сооружений сейчас являются Южный берег Крыма (ЮБК), Западный Крым, Феодосийский залив и Керчь (рис. 1).

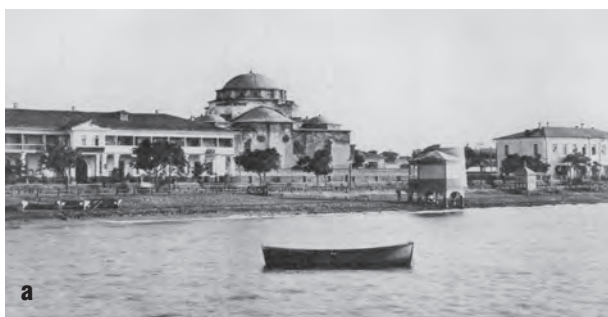
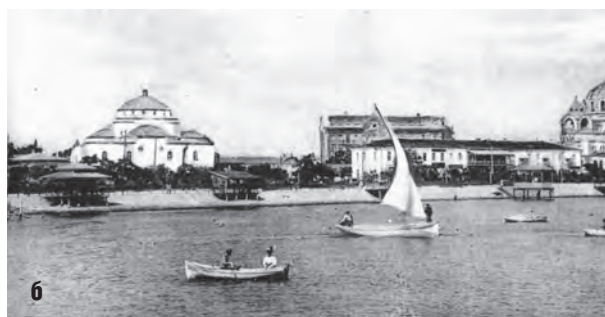
Берегозащитные сооружения г. Евпатории. Как показывают исторические снимки, в конце XIX в. в центральной части города располагался значительный по ширине песчаный пляж (рис. 2, а). Штормовые нагоны создавали определенные проблемы, поэтому в начале XX в. было построено первое берегоукрепительное сооружение в виде наклонной стенки из местного известняка (рис. 2, б). Дальнейшая динамика пляжей в этом районе города зависела от наличия или отсутствия этой стенки, которая периодически разрушалась штормами, после чего вновь восстанавливалась. При восстановлении стенки пляж уменьшался или исчезал, а при разрушении появлялся. Очевидно, что при наличии стенки обратным движением волнового потока песок из приурезовой зоны мигрировал на большие глубины или передвигался вдоль берега. Этот материал аккумулировался юго-западнее набережной, что подтверждается сравнением съемок положения береговой линии в 1847, 1896 и 1957 гг. [7, 8].

Рис. 2. Центральная часть Евпатории: а — 1896 г., б — 1910 г.

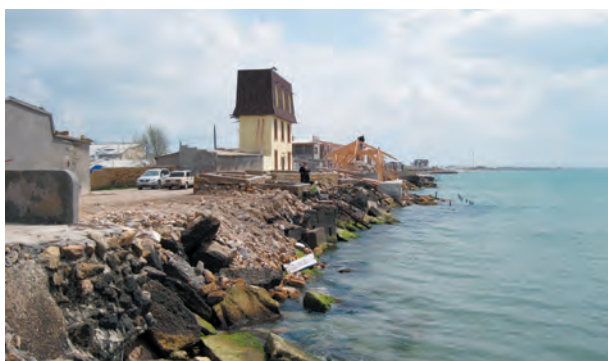
Рис. 3. Участок берега на восточной окраине Евпатории

размыва основания откосного сооружения разрушается, деформированы волноотбойная стена и покрытие набережной. На всем протяжении сооружения видны следы постепенного разрушения конструкций — в виде просадок и сдвигов блоков, выработки бетона абразией, обнажения арматуры и т. п., однако ни текущий, ни тем более капитальный ремонт за истекшие почти полвека не выполнялся. Восточнее набережной много лет наблюдается классический, неоднократно описанный в литературе размыв берега с наветренной стороны берегоукрепительного сооружения, с исчезновением пляжей и постоянной угрозой уничтожения жилых построек.

Для аварийной защиты берега проектом института «Крымкоммунпроект» (г. Симферополь) в 2004 г. здесь было предусмотрено временное берегоукрепление в виде каменной наброски протяженностью 680 м, которое было выполнено на 40%. Наброска состоит из крупного известняка ракушечника, железобетонных конструкций, отдельных крупных валунов, обломков бетона, а фактически — из строительного мусора. Ширина образованной отсыпкой «набережной» 6–8 м, высота до 2,5 м. В настоящее время продолжается застройка прибрежной зоны частными лицами и самостоятельное укрепление берега (наброски, площадки, стенки, спуски). При этом для отсыпки используется строительный мусор, элементы конструкций разобранных в разных местах сооружений и т. п. В целом значительная часть берега (около 1 км) представляет собой каменный хаос и потеряла свою рекреационную привлекательность (рис. 3).

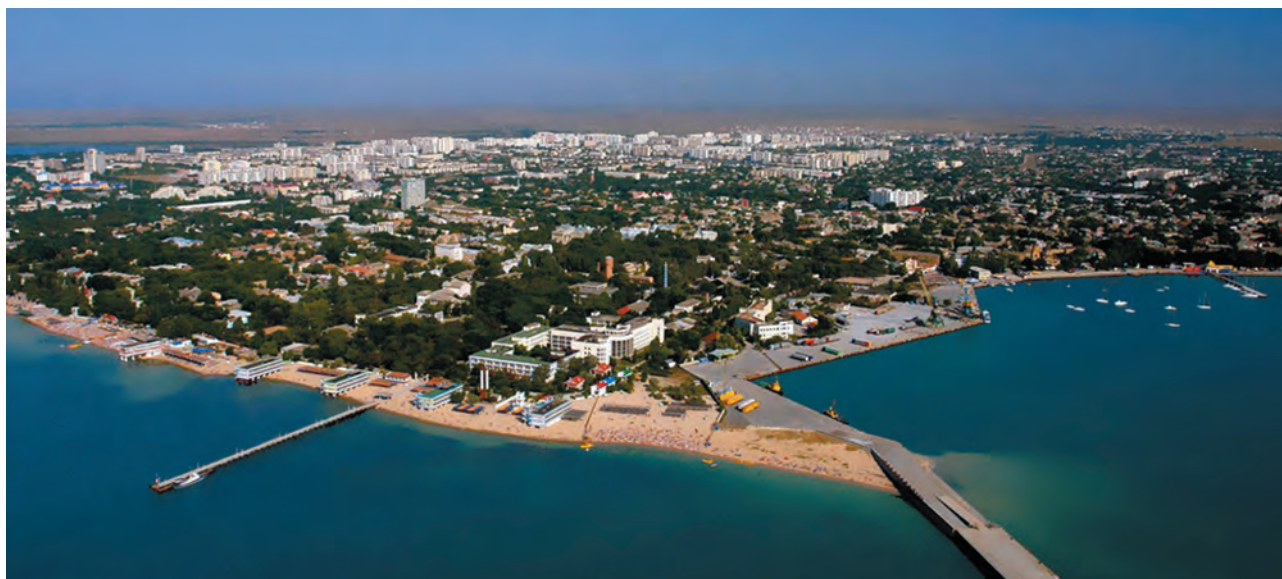
В конце 1970-х гг. на м. Карантинном было осуществлено строительство мола Евпаторийского морского торгового порта длиной 200 м, который представляет собой монолитное бетонное сооружение; 70 м в его оконечности построено на сваях и является полупропускным. Существовавшая ранее миграция наносов изменилась, и с восточной стороны мола

образовалась обширная отмель, а к западу от портового мола береговая линия начала отступать (рис. 4), т. е. наблюдалась классическая картина низового размыва. Пляжи, являвшиеся основными городскими, потеряли до 50 м своей ширины и в настоящее время являются наиболее проблемными. Сейчас гашение остаточной волновой энергии происходит непосредственно на подпорных стенах набережной, вызывая их постепенное разрушение. Вследствие вымывания засыпки набережной из-под основания подпорной стены в 2007 г. было отмечено разрушение покрытия набережной. Ремонт был выполнен сооружением нескольких шпор, еще более изуродовавших берег. Городские власти неоднократно инициировали проведение исследований с целью создания и реализации проектов восстановления пляжей, однако этот вопрос до сих пор не решен.

Рис. 4. Мыс Карантинный в Евпатории с воздуха, видны мол порта и отмель правее него; в правой части фото — центральная набережная

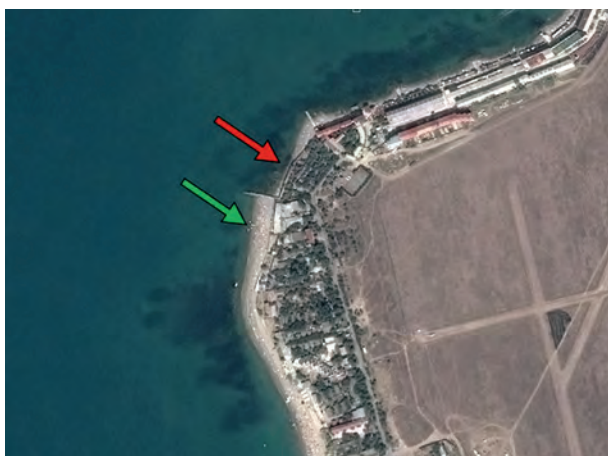
Рис. 5. Северная часть Николаевки (снимок из космоса 27.08.2013 г.). Вдольбереговой поток наносов здесь направлен на север, поэтому две буны удерживают пляжный материал к югу от них, но практически не пропускают его к северу

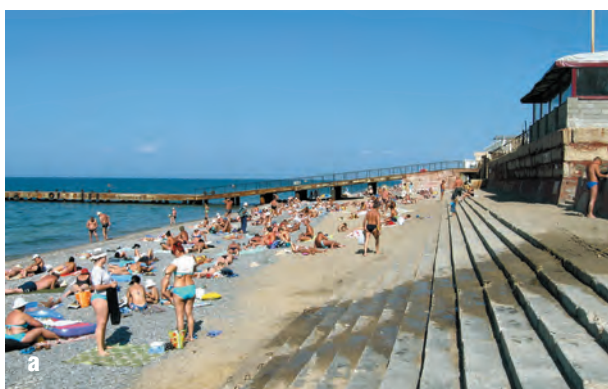
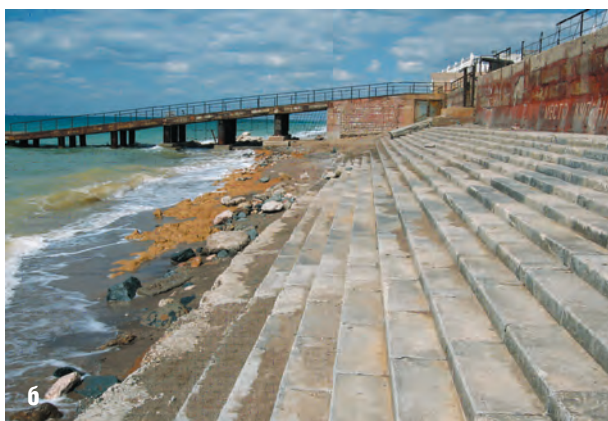
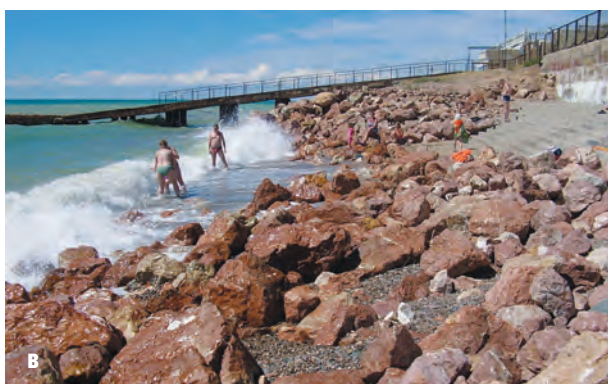
В 2006–2008 гг. на южном участке было осуществлено строительство шести поперечных бун с целью защиты уцелевших к этому времени набережных и создания искусственных пляжей в межбунных отсеках. Реализация проекта вызвала существенную перестройку литодинамических процессов. Сравнение спутниковых снимков показывает: к югу от бун пляжи увеличились, а к северу уменьшились, что неудивительно, поскольку аккумуляция пляжеобразующего материала на примыкающем с юга участке береговой зоны и частичное заполнение межбуновых отсеков произошли в результате блокировки части вдольберегового потока наносов, направленного на север [7]. В результате строительства бун началась стремительная деградация пляжей, деформация и разрушение берегозащиты к северу от них (рис. 6). Попытки защитить только «свой» участок берега каменными набросками и продолжающееся несанкционированное строительство в зоне пляжей привели к тому, что в настоящее время берег во многих местах представлен «каменным хаосом» и фактически лишился рекреационной привлекательности

Рис. 6. Эволюция пляжа в центральной части Николаевки после строительства бун: а — 2006 г.; б — 2007 г.; в — 2015 г.

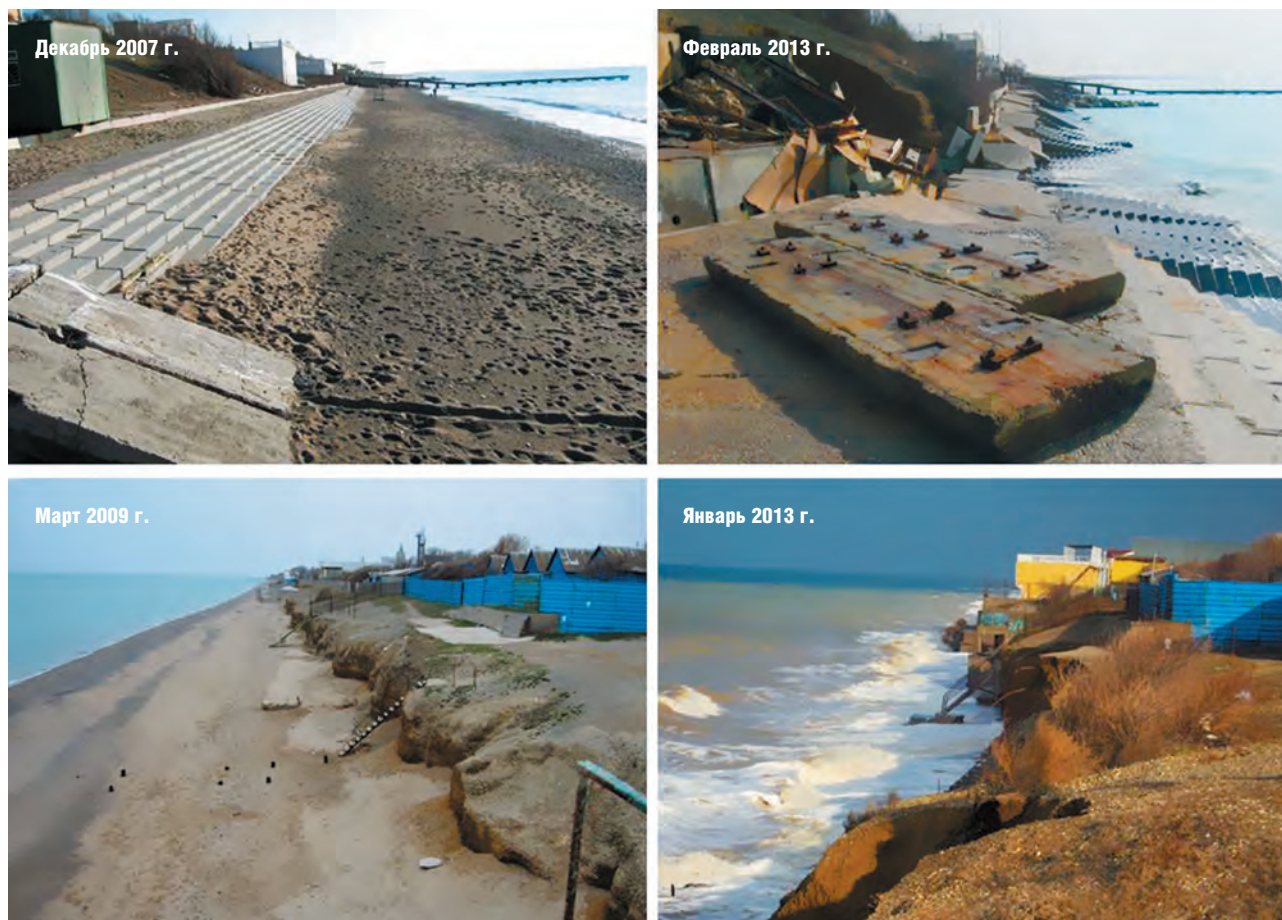
(рис. 7). О тяжести ситуации говорит тот факт, что в 2015 г. 90% курортной зоны на протяжении 5 км были признаны аварийными и закрыты для посещения.

Рис. 7. Изменения внешнего вида некоторых пляжей в Николаевке

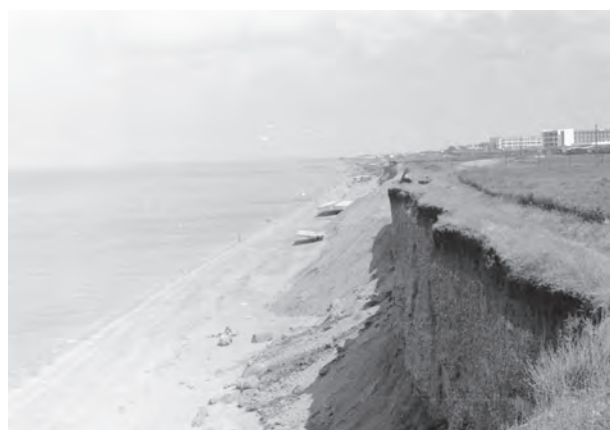
Ситуация в пгт Николаевка является ярким примером непродуманного вмешательства человека в природные процессы, стремления «облагородить» берег. А ведь еще относительно недавно этот поселок был основным местом летнего отдыха жителей г. Симферополя из-за близости к городу и наличия хороших пляжей (рис. 8).

Рис. 8. Внешний вид пляжей Николаевки в 1974 г.
