## Изменения береговой зоны Евпатории за последние 100 лет

В связи с проблемой деградации пляжей Евпатории и задачей их восстановления выполнен анализ изменений ее береговой зоны за последние 100 лет. Использовались материалы многолетних мониторинговых наблюдений, выполняемых Морским гидрофизическим институтом РАН (эхолотный промер, георадарные и тахеометрические GPS-съемки, гранулометрический анализ наносов, измерения волновых течений и др.). Дополнительно привлекались данные аэрофото- и космических снимков сверхвысокого разрешения, литературные и архивные источники. Получены количественные характеристики изменений площади пляжей и конфигурации береговой линии. Обсуждаются изменения вещественного состава пляжевых и донных наносов, рельефа берегового склона. Описаны факторы антропогенного воздействия на береговую зону, определено их влияние на ее изменчивость. Сделаны выводы, что деградация пляжей Евпатории характеризуется отступанием береговой линии с уменьшением общей площади пляжей, сокращением вертикальной мощности песчаных наносов на пляжах и в приурезовой зоне вплоть до полного их исчезновения и вскрытия глинистых отложений или бенча, сложенного известняком, изменением вещес

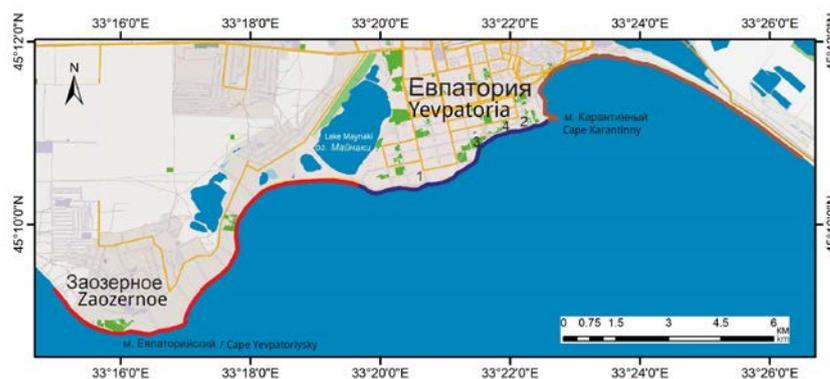
Р и с. 1. Схема береговой линии Евпатории: западный (красная линия), центральный (синяя линия), восточный (коричневая линия) районы. 1 – ул. Полупанова; 2 – ул. Дувановская; 3 – парк им. Фрунзе; 4 – Центральная курортная поликлиника

F i g. 1. Schematic illustration of the Yevpatoria coastline: western district (red line), central district (blue line), eastern district (brown line) 1 – Polupanova St., 2 – Duvanovskaya St., 3 – Frunze Park, 4 – Central Resort Outpatient Clinic

говой линии за границами пляжа, в настоящее время застроена. Исключение составляют около 1.5 км охранной зоны в восточной и западной частях пересыпи оз. Мойнаки и небольшой участок, примыкающий к железной дороге на восточной окраине города. В начале XX в. сплошной застройкой было охвачено менее 10 % береговой линии, в последующие 15 лет было застроено еще 10 % (район к западу от м. Карантинного, ранее известный как Дачный). Для удобства рассмотрения разделим береговую линию на три района: западный, центральный и восточный (рис. 1).

**Западный район** охватывает побережье от м. Евпаторийского до восточной границы пересыпи оз. Мойнаки и протягивается на 8 км (рис. 1). За мысом берег принимает север-северо-восточное направление и, описывая плавную дугу, образует открытую Мойнакскую бухту, береговая линия которой имеет широтное простирание. Берег бухты образован пересыпью, ранее отделявшей от моря полосу соленых озер и засух. Самые крупные озера Ялы-Мойнак и Отар-Мойнак (чаще его называют Мойнаки) являются водоемами лиманного типа.

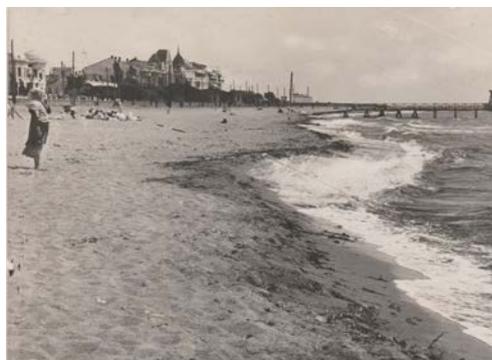
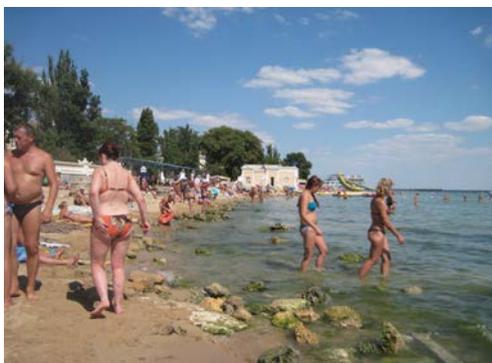
Рис. 2. Пляж к западу от ЦКП в 1934 г. (вверху), в 2019 г. (внизу)

Fig. 2. Beach west of the Central Resort Outpatient Clinic in 1934 (top); 2019 (bottom)

видны широкие пляжи, в тылу которых располагались песчаные дюны, поросшие кустарниковой растительностью. На фотографии также заметны довольно крутой береговой уступ, переходящий в пляж, и волнообразная конфигурация береговой линии. Вогнутостям берега, обусловленным особенностями простиранья известковых отложений, сейчас соответствует минимальная ширина пляжа. В районе ул. Гоголя к пляжу примыкало небольшое соленое озеро, позже засыпанное. Основная застройка района проходила до Первой мировой войны. Уже тогда в его западной части несколько дач были построены слишком близко к урзу, что привело к деградации пляжа. Так, на фотографии столетней давности видна примитивная берегозащита в виде кольев у вертикальной стенки дачи Новицкого (ныне санаторий им. Крупской). Сегодня этот участок берега лишен пляжа и является проблемным.

На фотографии 30-х гг. прошлого века в курортной зоне дюн и растительности на пляжах уже нет, зато видны деревянные щиты, используемые в качестве защиты от выдувания песка в зимний период. В 1942 г. немцами на пляжах района была возведена противодесантная оборона с бетонными капитальными сооружениями, которые после войны были демонтированы. Разного рода капитальные сооружения на пляжах строились и в другие периоды существования курорта. Так, в 70-х гг. прошлого века были возведены массивные двухэтажные навесы с мощным железобетонным фундаментом – так

пляжей привела к тому, что в настоящее время на отдельных локальных участках песчаные наносы, достигавшие еще в конце прошлого века мощности 1.0–1.5 м, смыты полностью, вследствие чего обнажились коренные породы. Уже в 2007 г., по данным нашей съемки вертикального строения пляжей с помощью георадара, в районе набережной им. Горького мощность песка едва достигала 0.3–0.5 м. На отдельных участках пляжа известняк выходил на поверхность. Об уменьшении вертикальной мощности пляжей свидетельствует тот факт, что в декабре 2017 г. на пляже Центральной курортной поликлиники (ЦКП) шторм вскрыл древнегреческую плитовую могилу конца IV – начала III века до н. э. Наглядное представление о том, как изменился в этом районе внешний вид берега, дает рис. 2.

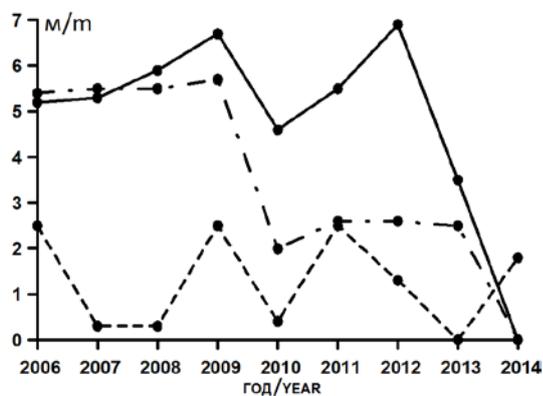
Р и с. 3. Изменение береговой линии в центральном районе Евпатории (2006–2014 гг.): пляж в районе ул. Дувановской (сплошная линия), пляж парка им. Фрунзе (штриховая линия), пляж в районе ул. Полупанова (штрихпунктирная линия)

Fig. 3. Coastline change of the central district of Yevpatoria (2006–2014): beach near Duvanovskaya St. (solid line); beach in Frunze Park (dashed line); beach near Polupanova St. (dash-dotted line)

2012 г., что подтверждается и наблюдениями на створах (рис. 3). На остальных участках района изменения незначительные, в пределах ошибки метода.

Как видно из рис. 3, пляж в парке им. Фрунзе почти не изменился, а с 2015 г. стал даже увеличиваться, чему способствуют периодические подсыпки и перехватывание песка, поступающего сюда со штормами. Однако такое перехватывание резко отрицательно повлияло на пляжи в районе набережной им. Горького. Поскольку запас наносов на береговом склоне – величина малоизменяющаяся, то естественно, что на соседних участках наблюдается сокращение площади пляжей. Этому способствует и находящийся здесь причал, который в корне-

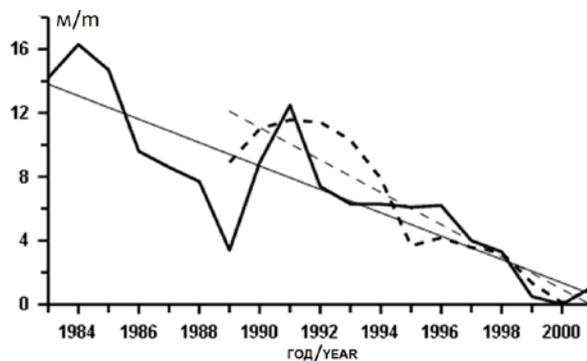
Р и с. 4. Изменение береговой линии в центральном районе Евпатории (1983–2001 гг.): пляж ЦКП (сплошная черная линия); среднее по четырем другим створам района (штриховая черная линия); многолетний тренд (прямые серые линии)

Fig. 4. Coastline change of the central district of Yevpatoriya (1983–2001): beach at the Central Outpatient Clinic (solid black line); the mean for four other controls of the district (dashed black line); long-term trend (straight grey lines)

Сокращение пляжей стало очевидным уже через несколько лет после окончания строительства. Тогда Евпаторийский территориальный Совет по управлению курортами профсоюзов и другие организации начали наблюдения за шириной пляжей (рис. 4). Временами море вплотную подступало

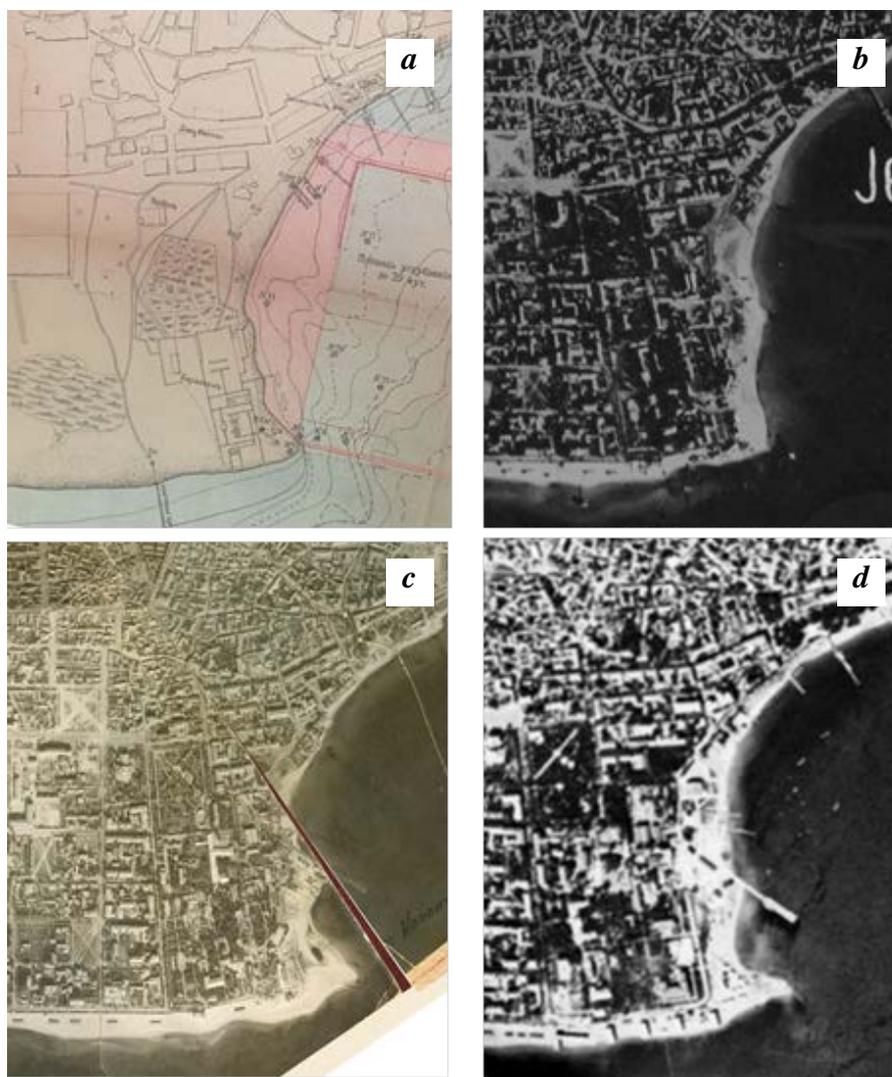
Р и с. 5. Очертания береговой линии у м. Карантинного: 1896 г. [16] (a), 1941 г. (b), 1948 г. (c), 1969 г. (d)

Fig. 5. Cape Karantinyy coastline contour: year of 1896 [16] (a); year of 1941 (b); year of 1948 (c); year of 1969 (d)

Мол был расположен в 350 м к северу от оконечности м. Карантинного, направлен с запада на восток, имел длину 120 м и заканчивался на изобате 2 м. После постройки мола береговая линия к югу от него стала выдвигаться и достигла за восемь лет конца сооружения (по другим сведениям, за три года). Общее нарастание пляжа в сторону Карантинного мыса отмечалось на протяжении 200 м и измерялось площадью в 15000 м<sup>2</sup>, к северу от мола наблюдался размыв берега, к 1925 г. берег стабилизировался [14]. В 1926 г. на самой оконечности м. Карантинного была построена короткая шпора (длиной 26 м), в результате чего урез воды выдвинулся к голове шпоры на 20 м в течение месяца. При этом к северу от нее также начался размыв. В 1942 г. напротив оконечности мыса была затоплена баржа, чтобы прикрыть от волн место разгрузки на рейде и у берега. За несколько месяцев к осени 1942 г. между мысом и баржей на протяжении около 50 м образовалась широкая песчаная переи́ма [9, 13]. После войны был восстановлен причал к северу от м. Карантинного, при этом наблюдалась аккумуляция наносов к югу от него. Сравнение карт показывает, что в период 1896–1957 гг. берег в районе м. Карантинного выдвинулся на 100–180 м [15]. Все эти факты убедительно доказывают, что результирующий вдольбереговой поток наносов был ранее направлен в сторону бухты, огибая мыс, при этом были возможны и временные двусторонние миграции. Строительство различных сооружений неоднократно изменяло конфигурацию береговой линии на этом участке берега (рис. 5).

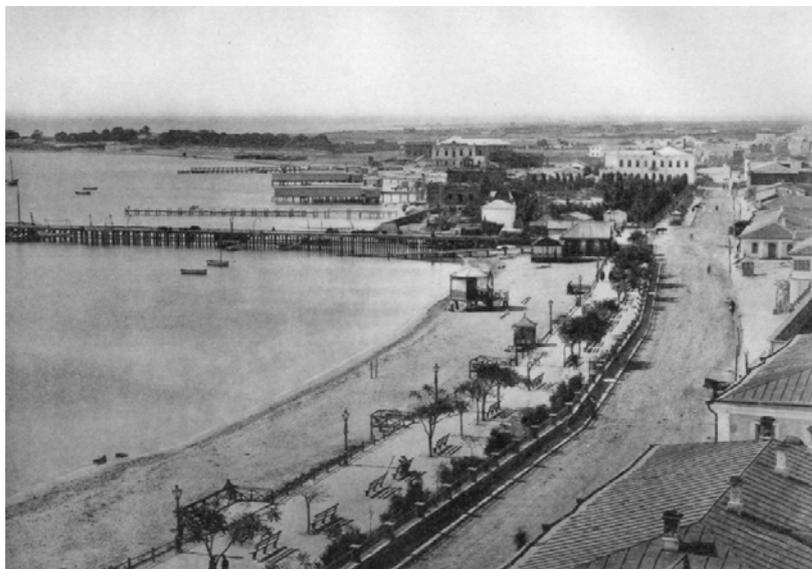
Р и с. 6. Пляж и берег Евпаторийской бухты в 1896 г.: причал РОПиТ (Русское общество пароходства и торговли) и нынешняя ул. Революции (на переднем плане), м. Евпаторийский и часть Дачного района (на заднем плане)

Fig. 6. Yevpatoria Bay beach and coast in 1896. Russian Steam Navigation and Trading Company's pier and present-day Revolyutsiya St. (foreground); Cape Yevpatoriysky and part of Dachny District (background)

На первой сохранившейся фотографии Евпатории видно, что в конце XIX в. в Евпаторийской бухте был пляж (рис. 6). При штормах периодически заливались прибрежные улицы и подвалы домов, поэтому в начале XX в. в центре города было построено берегозащитное сооружение в виде наклонной стенки из местного камня-ракушечника и набережная, которую тогда называли бульваром. Дальнейшая динамика пляжа в этом районе города была тесно связана с наличием или отсутствием этой стенки (которая в XX в. как минимум трижды разрушалась штормами). Очевидно, что при наличии стенки обратным движением волнового потока песок из приурезовой зоны мигрировал на большие глубины или передвигался вдоль берега. С 30-х до середины 60-х гг. прошлого века в центральной части города периодически существовал пляж шириной до 20–30 м.
